OSSERVAZIONI SUL CROLLO DEL COMPLESSO WTC.

Il crollo dei grattacieli del World Trade Center

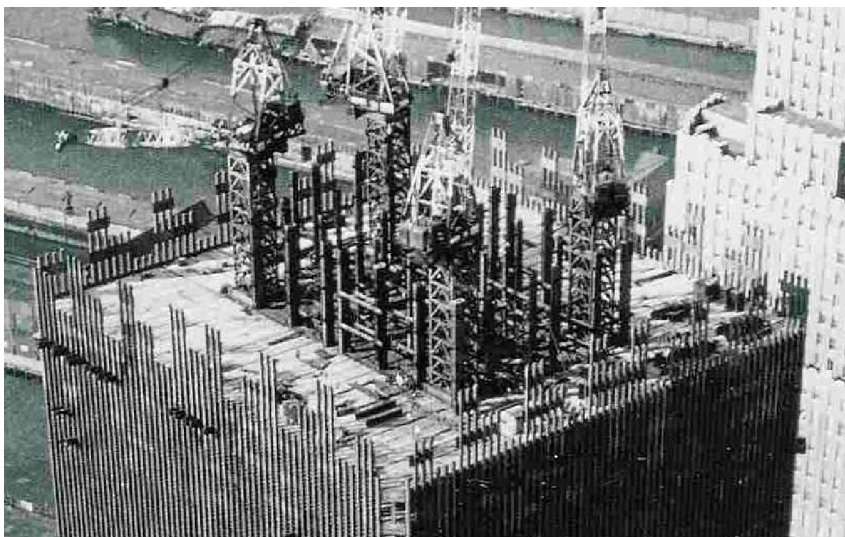
Fig. 1 – Vista di una torre del

WTC in costruzione. L'immagine chiarisce come la struttura fosse largamente dimensionata e come la parte più resistente fosse posta al centro. In tal modo si riduceva il rischio che l'impatto di un aereo danneggiasse gravemente le strutture portanti principali.

Vediamo ora che cosa è cambiato nell'ingegneria dei grattacieli dopo il crollo, ufficialmente per incendio, di ben tre edifici con struttura in acciaio. Di questi tre, due erano colossi alti più di 400 metri, costruiti in acciaio con un coefficiente di sicurezza pari a 5÷6 (Fig. 1), imbottiti di amianto per resistere ad eventuali incendi. Quando vennero costruiti l'amianto non era ancora entrato nella lista nera dei materiali dannosi per la salute e proprio l'abbondanza di amianto pare abbia indotto il Comune di New York a meditare su una possibile demolizione delle due Torri già ben prima del 2001.

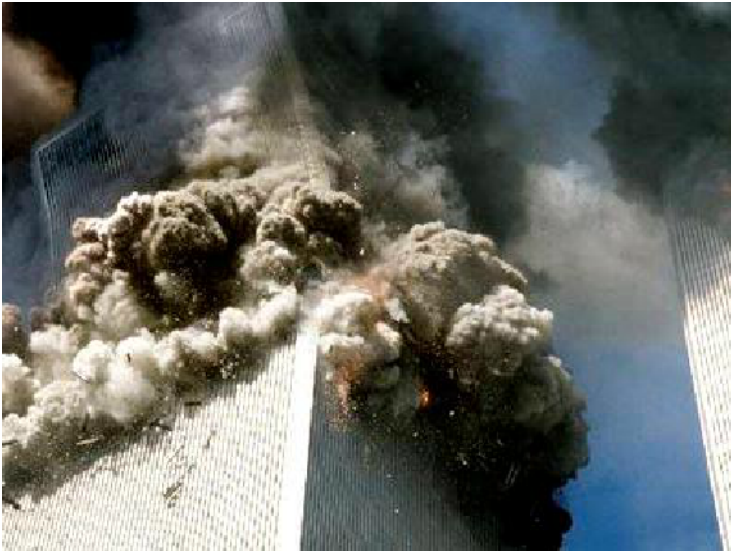
Fig. 2 – La **Torre Sud** complessivamente

ha impiegato circa 10 secondi per le fasi del crollo. Nella prima fase, al momento in cui è stata scattata questa fotografia, la parte superiore inizia a crollare con una vistosa rotazione attorno ad un lato (punto A di Fig. 3). Per raggiungere questo assetto si può valutare il tempo impiegato in circa un secondo.

Paolo Attivissimo è stato imprudente nel mostrare il crollo della Torre Sud nella fase iniziale. Il crollo partì, come si è detto, con un vistoso sbandamento laterale della parte superiore (**Fig. 2**). Quindi, nelle condizioni che appaiono in **Fig. 2 e 3**, sul tronco di grattacielo restante, inizialmente avrebbe dovuto gravare il peso della parte sovrastante inclinata, peso che si sarebbe concentrato prevalentemente sul lato B (**Fig. 3b**). Con queste condizioni iniziali, ammesso che i crolli siano stati originati dal cedimento improvviso dei piani direttamente coinvolti nell'impatto degli aerei, la parte sottostante non poteva crollare verticalmente ma sarebbe dovuta crollare dal lato del carico, ribaltandosi (secondo la modalità illustrata in **Fig. 5b – particolare e**). Invece incredibilmente poi la parte sottostante ha avuto un crollo verticale, come si può vedere dalle sequenze fotografiche successive (**Fig. 2a, b, c**). La sezione superiore, pur restando inclinata, è scesa poi verticalmente, come se fosse stata risucchiata da quella inferiore. La dinamica del crollo, come risulta da una interpretazione compatibile con l'esclusione di qualsivoglia agente, oltre gli aerei ed il loro carburante, è invece illustrata nella sequenza di **Fig. 5a**. Questa figura sintetizza il pregevole studio condotto da Zdenek Bazant e Young Zhou (1) (di seguito li indicheremo come BZ). Ma, come vedremo, questa interpretazione è in contrasto con la documentazione delle immagini del crollo. Analizzeremo in dettaglio questo aspetto poiché da esso si possono trarre indicazioni interessanti.

Dalle fotografie riportate nelle figure **2 e 3** si può stimare la velocità di rotazione e di traslazione orizzontale della parte superiore della Torre Sud, i 25 piani più alti.

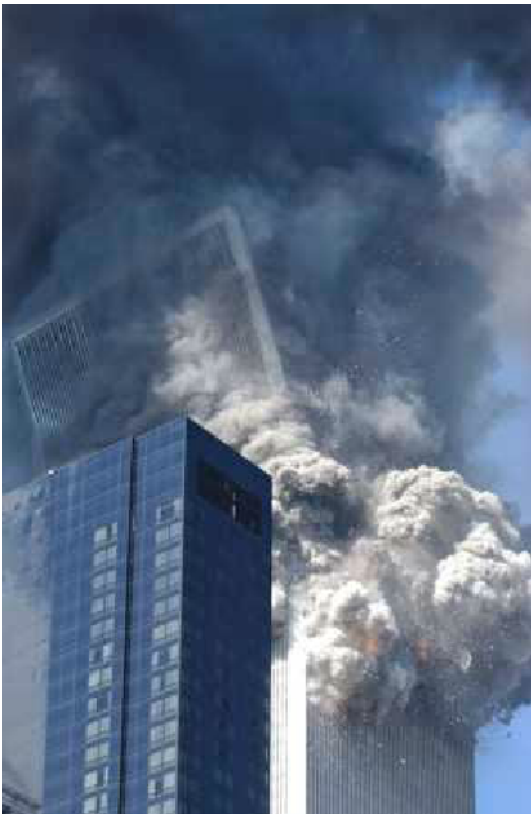
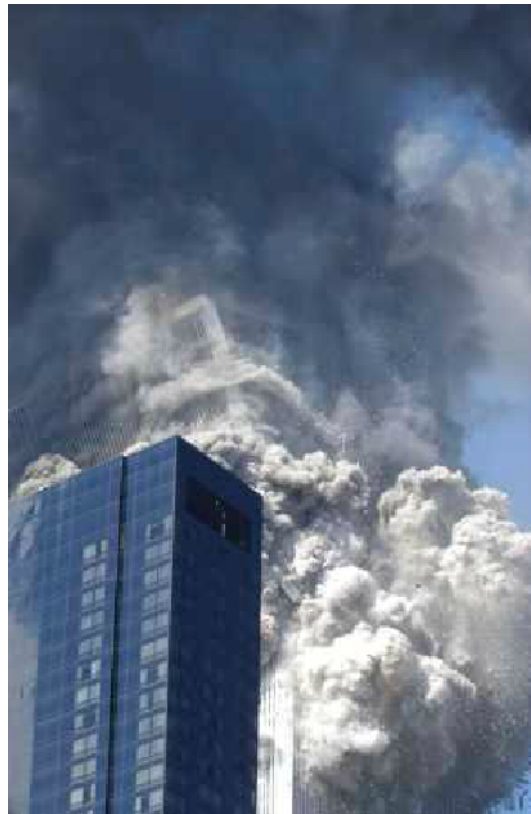
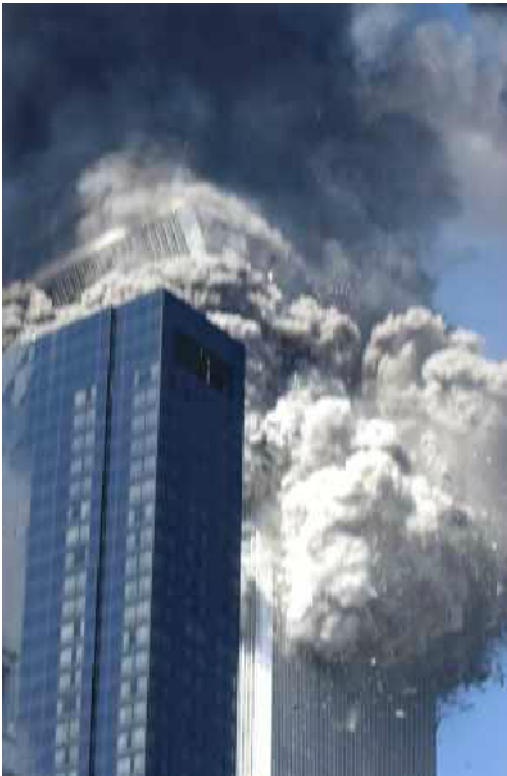
2c) Attivissimo dice: *“Queste immagini, insieme alle precedenti, permettono di notare che il crollo della Torre Sud non è stato così compatto e sulla pianta dell'edificio come spesso si ritiene, ma si è allargato su tutti i lati, scagliando detriti ben oltre la pianta dell'edificio. Le nubi, infatti, non sono soltanto fumo e polvere, ma contengono detriti anche molto grandi (travi d'acciaio singole e multiple),..... L'esame delle foto permette anche di valutare l'ampiezza di quest'allargamento, considerato che ogni facciata delle torri misurava 64 metri.*

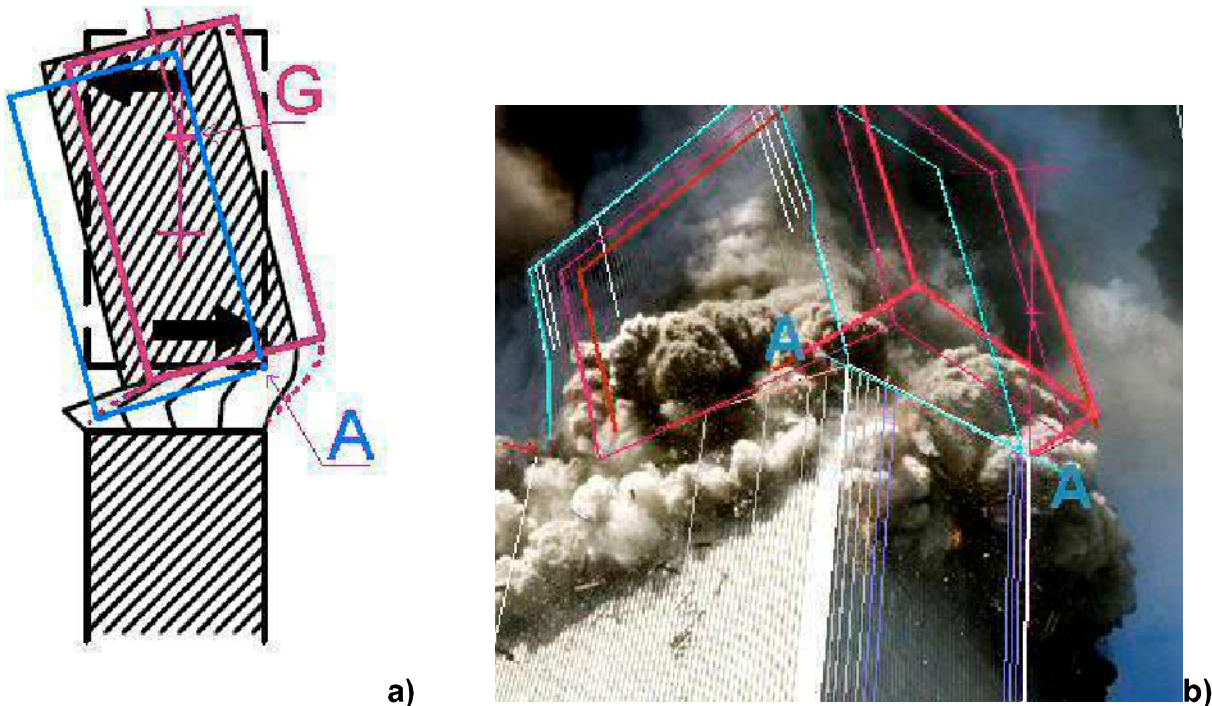
Fig. 4. In **a)** viene mostrato in nero la posizione che avrebbe dovuto avere il blocco superiore secondo BZ, in viola la posizione che avrebbe dovuto assumere il blocco se la rotazione fosse avvenuta attorno al vero baricentro G, in azzurro è rappresentata la posizione reale come risulta dalle fotografie e dai filmati. In **b)** vengono indicate le tre diverse posizioni utilizzando colori diversi per necessità di contrasto. Essendo il baricentro della parte superiore G spostato verso l’alto, avremmo dovuto vedere sporgere lo spigolo come appare in colore viola.

Dal confronto delle due immagini in **Fig. 4a** e **4b** si comprende la difficoltà da cui BZ avevano tentato di uscire. Per salvare l'ipotesi di un crollo dovuto all'impatto della parte superiore, è essenziale che questa abbia ruotato attorno al suo baricentro G e non abbia subito uno spostamento laterale per rotazione sino a 30° attorno ad A. Ma le fotografie invece mostrano proprio che la rotazione è avvenuta totalmente attorno ad A (**Fig. 3b**). Se la rotazione fosse avvenuta attorno a G, nella foto di **Fig. 4b** la posizione del blocco superiore sarebbe dovuta essere quella indicata con la linea viola. Invece non è stato così. La posizione del blocco è stata quella indicata dalla linea azzurra. La massa della parte superiore è enorme: dell'ordine di $8\div 9 \cdot 10^7$ kg. Come risulta dalle foto il baricentro G di questa massa si è spostato di circa 20 metri dalla sua posizione iniziale (per avere un'idea approssimata della scala si consideri la lunghezza dei lati della pianta delle due Torri, che è di 64 metri), che ovviamente prima del crollo era collocata sull'asse dell'edificio. Inoltre al momento della foto quella massa stava viaggiando orizzontalmente a circa 20 metri al secondo. La conseguenza di questa differenza è che, se fosse vero ciò che affermano BZ, il blocco superiore potrebbe essere ricaduto sulla parte inferiore provocandone il crollo (vedi **Fig. 5a – e**, ammesso che il crollo della parte superiore possa aver provocato da solo il collasso di quella inferiore). Se invece, come risulta dalle foto, la parte superiore ha effettivamente ruotato attorno al punto A, allora, poiché quella parte non è caduta lontano dalla base del grattacielo, il blocco superiore deve aver subito un trascinamento dovuto al crollo della parte inferiore. **Quindi il crollo della parte inferiore non può essere stato causato dall'azione della parte superiore, ma deve essere dipeso da altra causa.** La formazione di una densa nube di polvere ha oscurato la zona del cedimento iniziale. Ma anche appare strano che ci sia stata la creazione di una nube già così estesa in leggero anticipo sull'inizio del collasso. Nella loro simulazione BZ infatti hanno giustamente disegnato la

Si deve infine osservare che, dai dati forniti dagli stessi BZ, il baricentro G si trova molto più in alto del punto di mezzo. Infatti, a causa del “cappello” (Fig. 6) di travi che collegava l’anima centrale con le travi periferiche, il baricentro G si sarebbe dovuto trovare a circa $\frac{3}{4}$ dell’altezza (**Fig. 4a**).
